# 彭阳县移民安置点基础设施维修工程实施方案

彭阳县住房和城乡建设局

2025 年 3 月 24 日

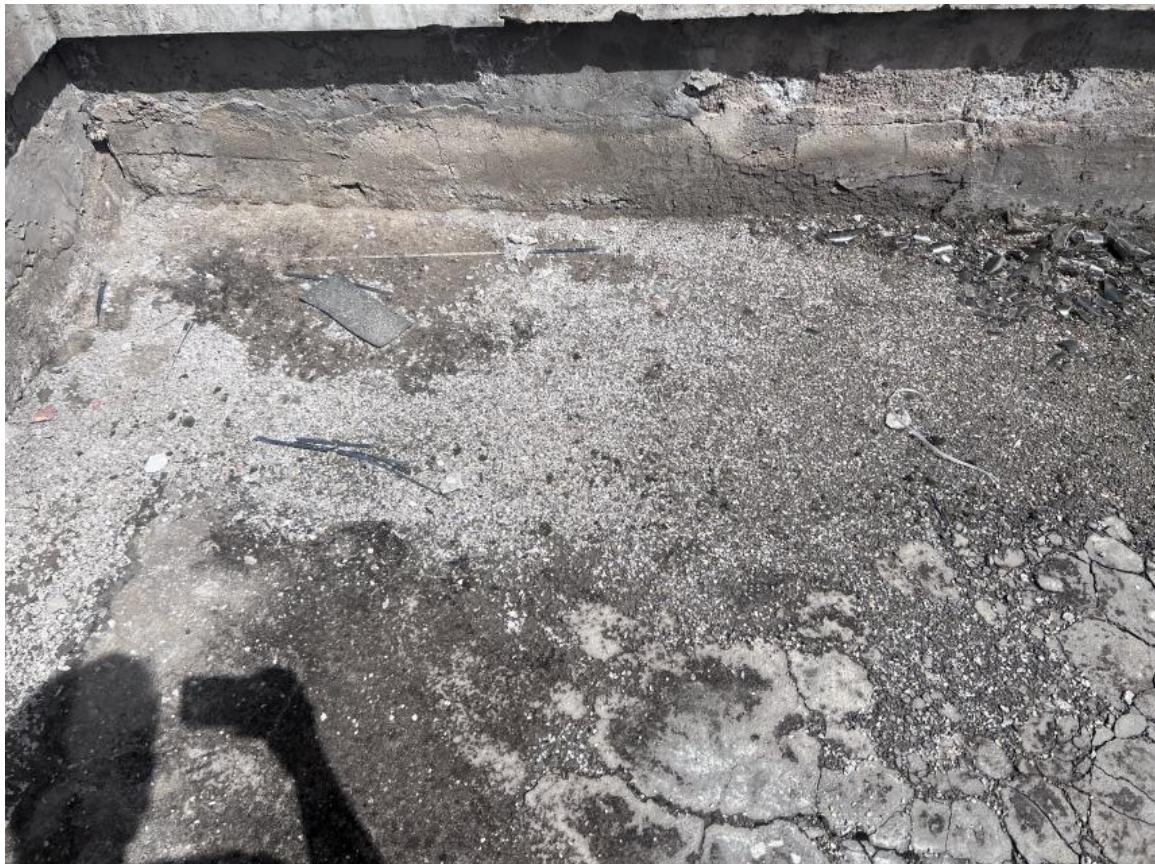
屋面在长期的阳光照射、雨水冲刷和温度变化，出现硬化、开裂、脱落等现象，防水失效导致渗漏和积水问题的出现。屋面挑檐的琉璃瓦也出现了破损和掉落的现象，个别楼栋雨落管破损严重；小区内多处建筑周边散水、台阶、混凝土路面等硬化下陷，破损严重。

屋面渗漏的现状图片：

- ①、新建自行车棚 5 栋，总建筑面积  $225\text{ m}^2$ ；
- ②、屋面维修：拆除并更换屋面防水总计  $7186\text{ m}^2$ ，维修楼栋：8#、9#、10#、13#、14#、25#、27#、物业活动用房、物业门房总计 9 栋；
- ③、拆除并更换 12 栋楼雨落管共计 1600 米，采用 HDPE

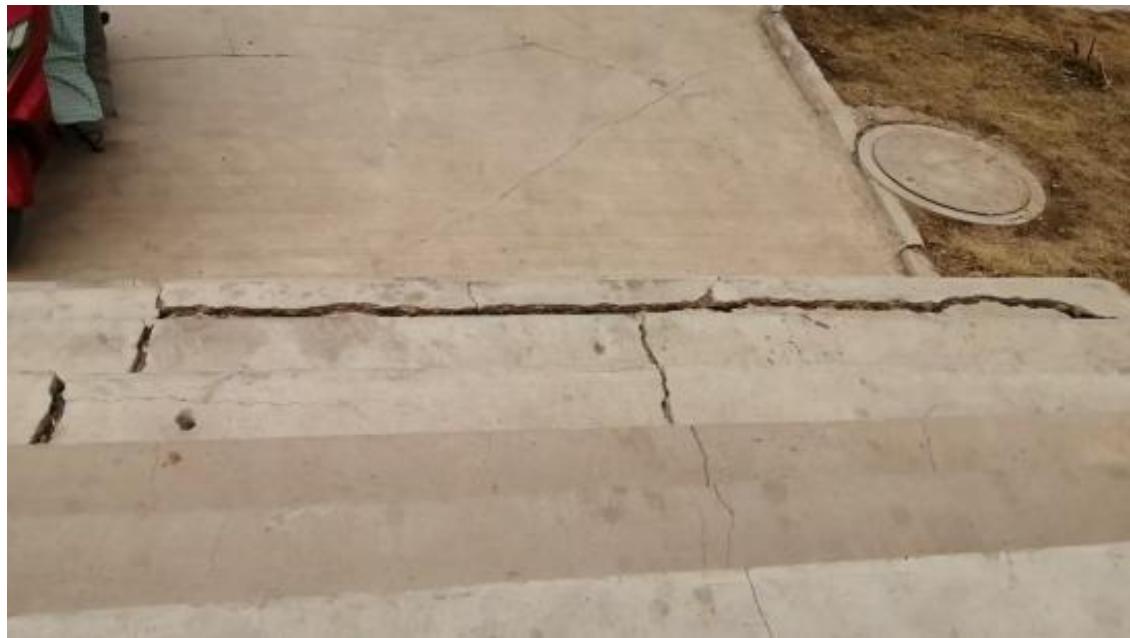
台阶破损的现状图片：

⑥、拆除并更换混凝土台阶共计 63 m<sup>2</sup>；

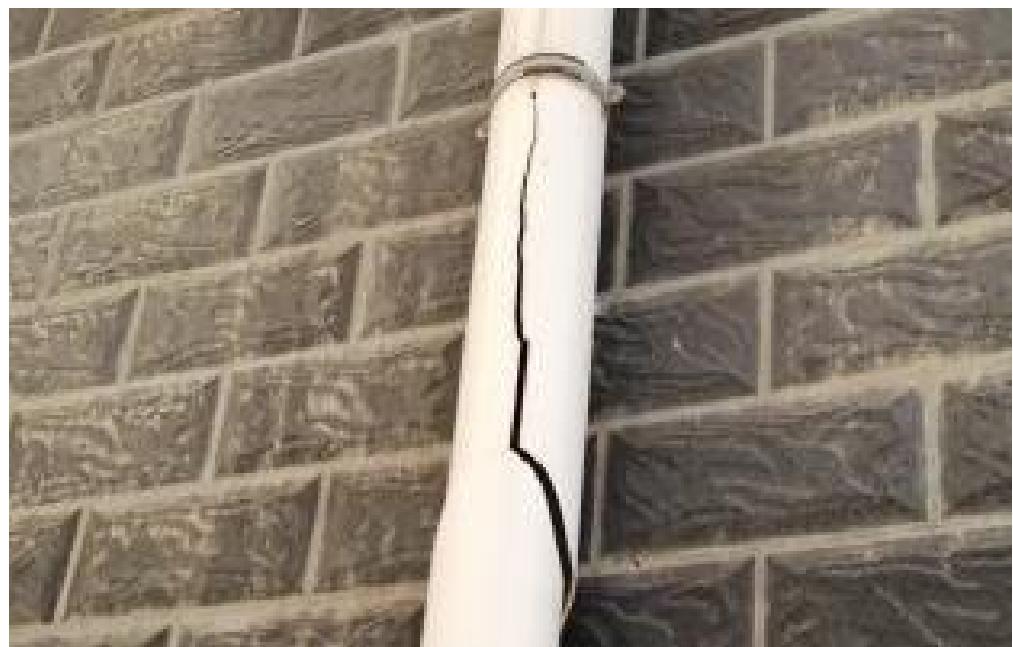
雨落管破损的现状图片：

塑料管，管径 110；

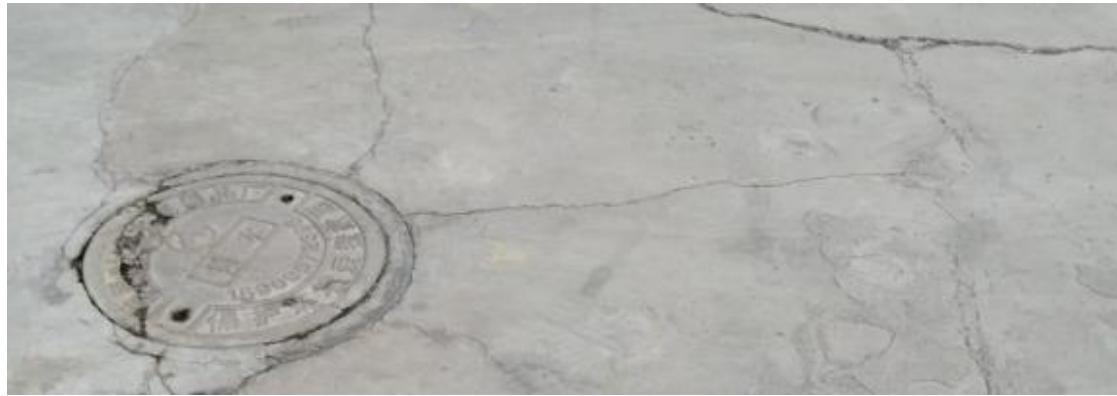
路面破损的现状图片：

⑤、拆除并更换混凝土硬化路面总计 1180 m<sup>2</sup>；

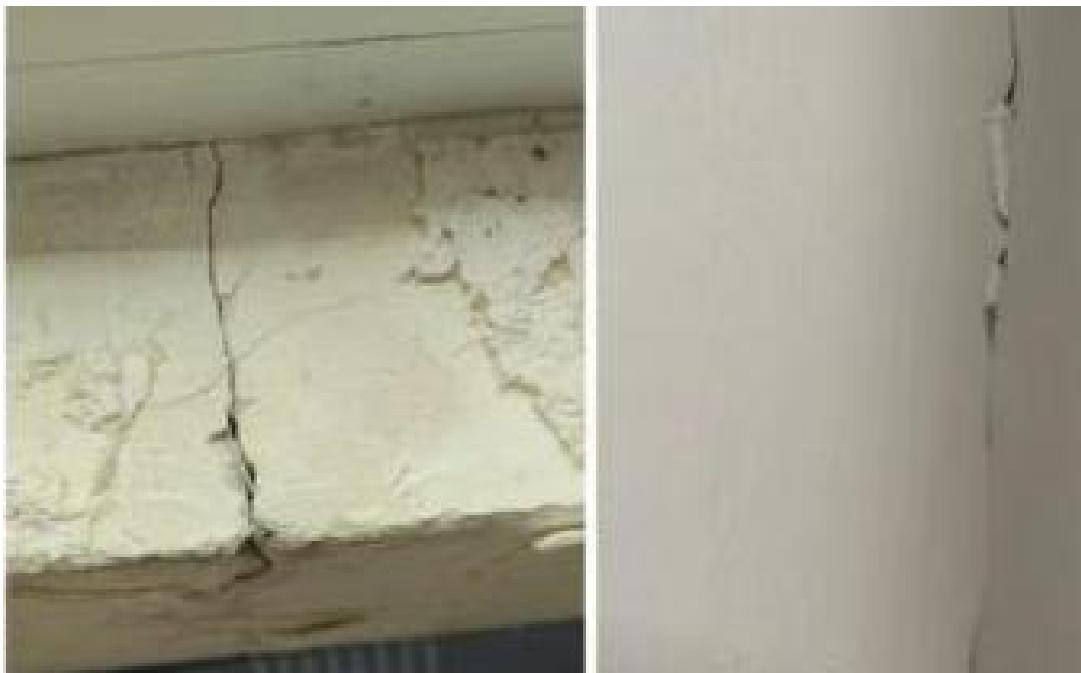
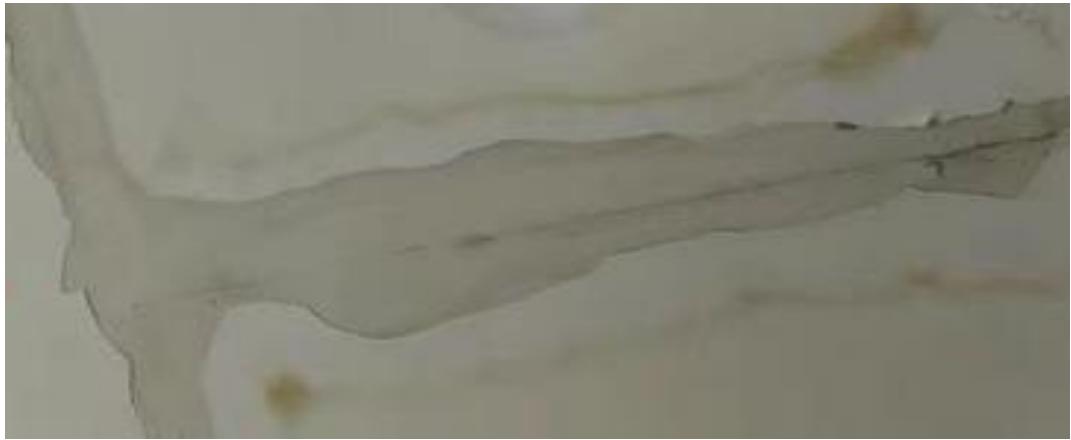
惠民家园：

个别楼栋屋内地暖管漏水，雨落管破损严重；个别室内地面漏水下陷，墙体裂缝（缝宽小于2mm）及渗水；地暖管漏水引起地基土湿陷性黄土下陷，最终引起地面下陷。

①、室内维修总计 160.39 m<sup>2</sup>；

④、拆除并更换 10 栋楼雨落管共计 3000m，采用 HDPE 塑料管，管径 110；

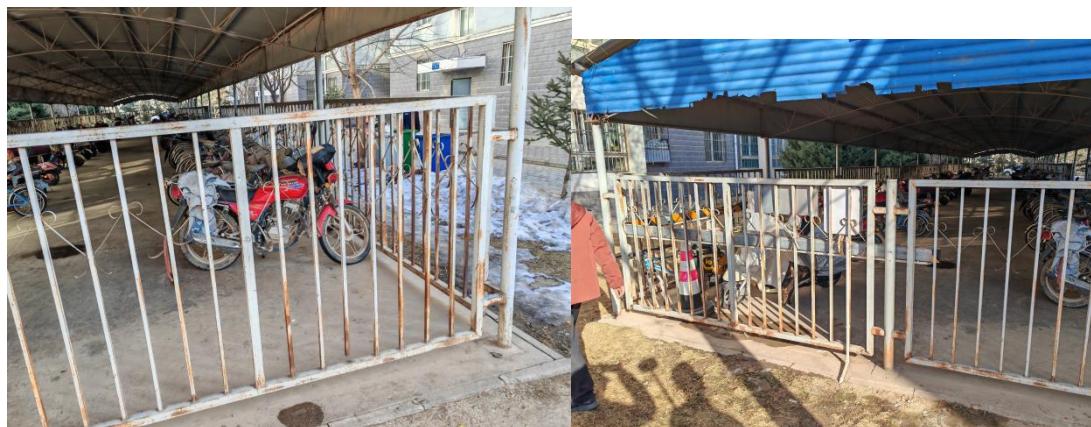
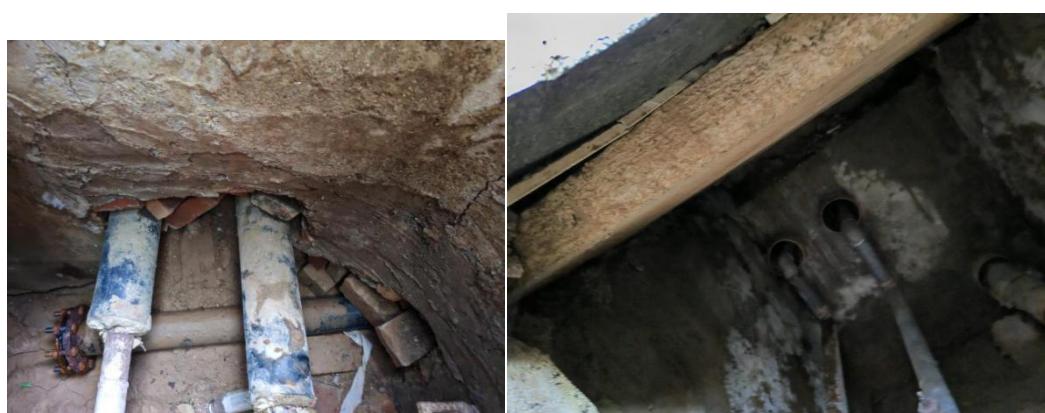
民生家园

3#、4#、5#自行车棚维护结构栏杆锈蚀严重，西侧大门营业房室内消防主管断裂，存在消防安全隐患。

① 3#、4#、5#车棚围栏更换及立柱翻新，其中 3# (37.4m\*6.3m)、4#(37.4m\*6.3m)、5#(52.8m\*6.5m)，围栏高度

②、拆除更换西侧营业房检漏沟内消防管道，新做热浸镀锌钢管，管径为 DN100，长度 60m，拆除更换检漏沟内各消防立管与消防干管连接处，总长按 10m 计入。

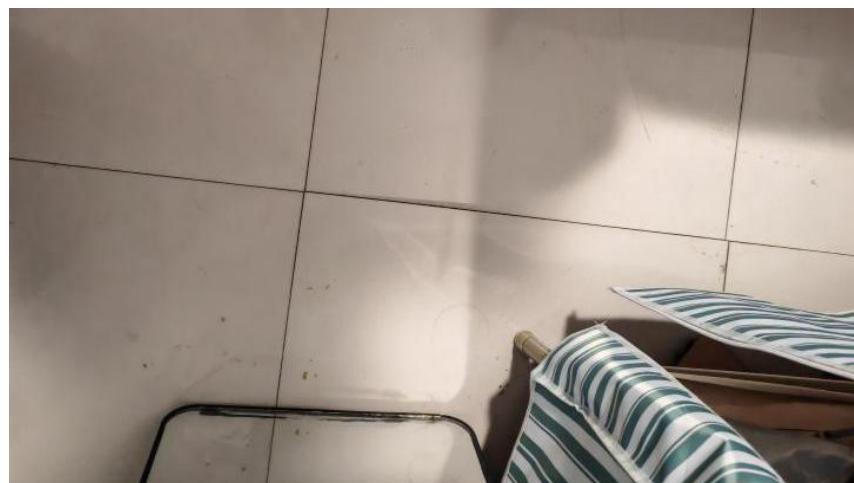
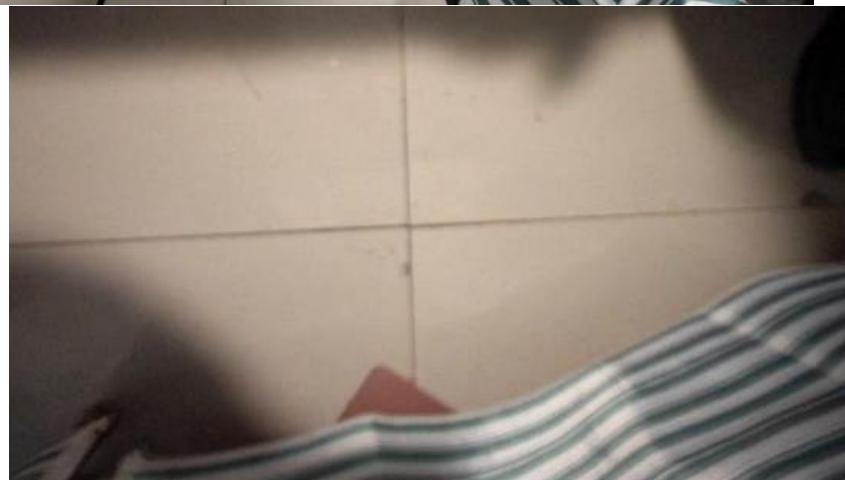
栖凤花园：

21#楼 3 单元 101 室客厅地面、23#楼 3 单元 102 室卧室地面、22#楼 4 单元 102 室客厅与卧室地面塌陷严重，存在严重的安全隐患。地基土湿陷性黄土下陷，引起地面下陷。

①、室内维修总计 60 m<sup>2</sup>；

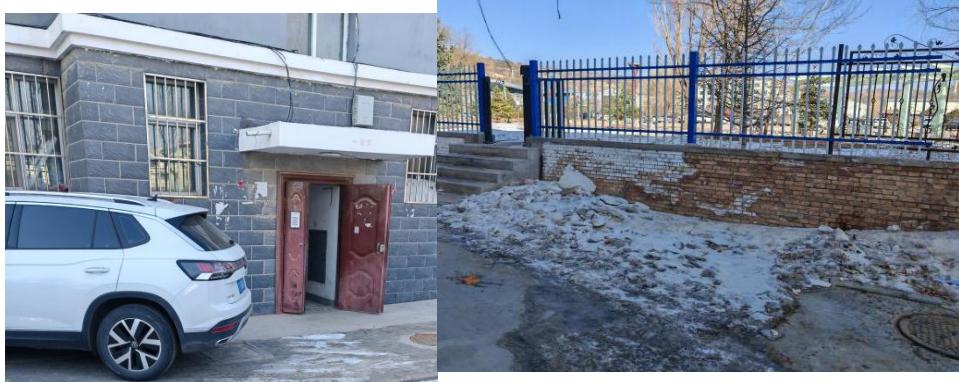
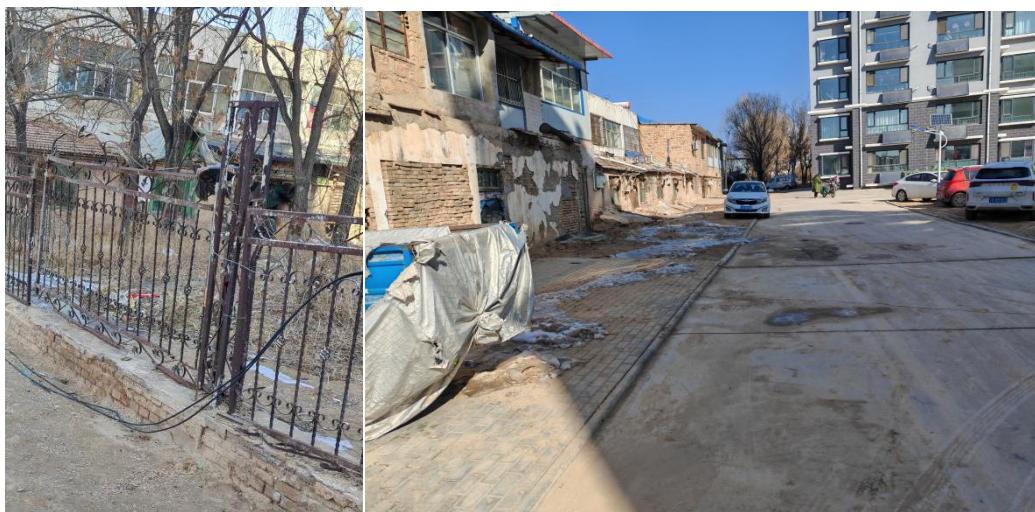
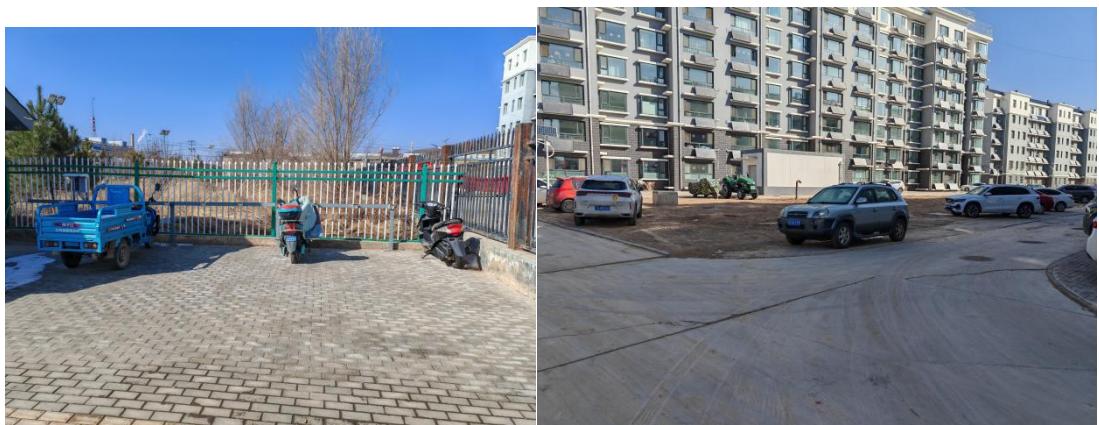
王洼镇移民小区

小区内北侧围墙塌陷，栏杆锈蚀，西北西侧脏乱，绿植少，没有活动场所，小区内停车不畅。

①、拆除原有北侧铁艺围墙重建，长度 146m；

②、西北侧人行道面包砖硬化 450 m<sup>2</sup>；

③、新建停车位 15 个，混凝土硬化 199 m<sup>2</sup>；绿化 1085 m<sup>2</sup>；
